# EKSPERTYZA TECHNICZNA

dotycząca stanu ochrony przeciwpożarowej

**OBIEKT:** budynek Szkoły Podstawowej z Oddziałami Integracyjnymi Nr 6

**ADRES:** Oleśnica, ul. Kleeberga 4

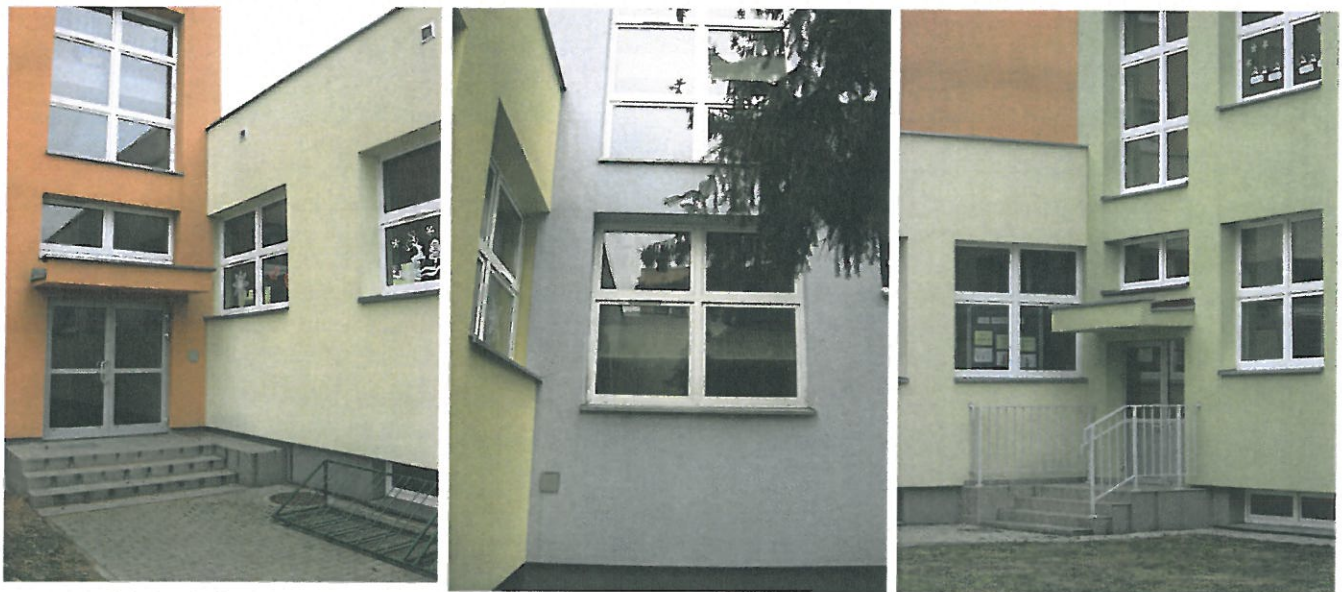
Zamknięte klatki schodowe drzwiami w klasie EI30 odporności ogniowej w segmentach A, C i D zblizone są do okien korytarza, który tworzy segment F. **Zbliżenie przedmiotowe dotyczy odległości katowej okien korytarza segmentu F z oknami i drzwiami wyjściowymi z klatek schodowych wyżej wymienionych segmentów. W segmencie A odległość do okien segmentu F wynosi 1,3 m, w C 1,3 m a w segmencie D 1,8 m.**

Widok zbliżeń segmentu F do drzwi i okien klatek schodowych po lewej do segmentu C pośrodku do segmentu A po prawej do segmentu D.

2. Brak zachowania normatywnej odległości kątowej pomiędzy oknami i drzwiami wyjściowymi z klatek schodowych a oknami segmentu F (jest w segmencie A 1,3 m, w C 1,3 m i D 1,8 m; wymagana 4,0 m).

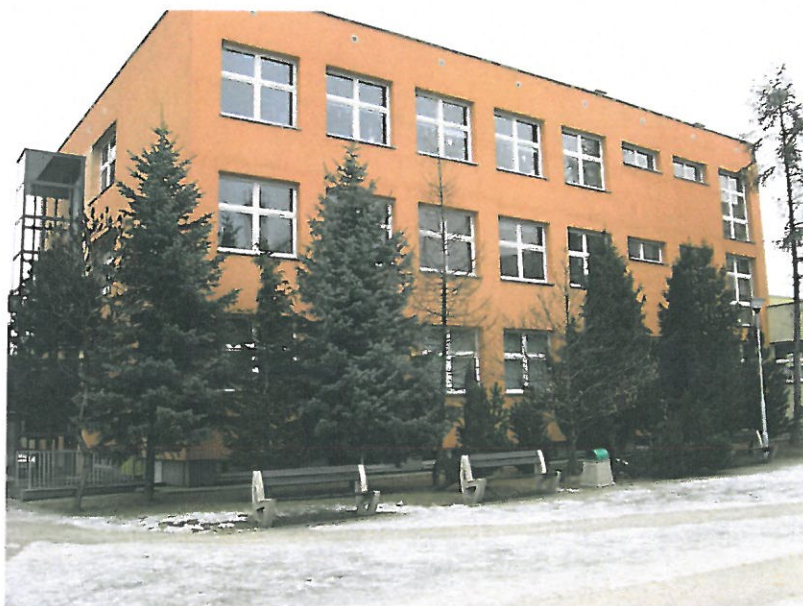
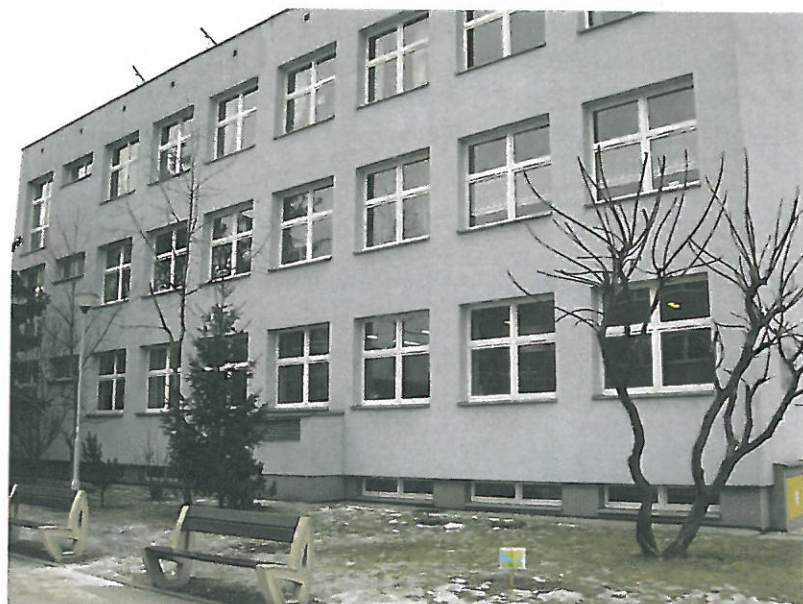
Pomiędzy granicą działki a analizowanym budynkiem znajdują się drzewa o wysokości powyżej 3 m.

Widok na segmenty A (dolne) i C (górne) z drzewami przed nimi.

11. Występowanie drzew o wysokości ponad 3 m, które mogą utrudniać pracę za pomocą podnośników i drabin mechanicznych.
12. Brak normatywnej drogi pożarowej.
